# IN OFFICINA CON ANDREA

A cura di  
Andrea Minari  
www.microflight.it

## Motore Rotax 912 UL

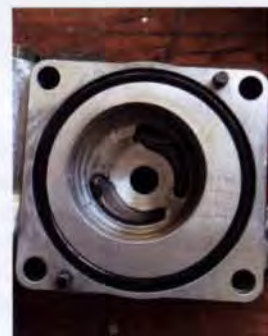
**Evidente l'interferenza** dei frammenti con grave asporto di materiale che è andato in circolo

**Il corpo pompa** visibilmente rovinato dai pezzi metallici del raccordo

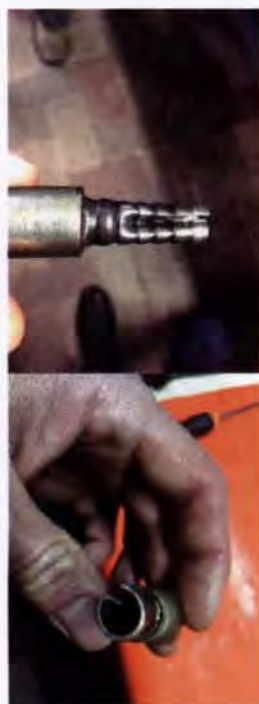
va, tanto da romperli e rilasciare nel circuito pezzi metallici che hanno provocato la distruzione del trocoide e del corpo pompa. Due considerazioni: la prima è che il motore aveva appena subito una manutenzione con la sostituzione completa delle tubazioni olio con un kit non originale. La seconda, in questo caso determinante, la grande professionalità del pilota che dopo la prima avvisaglia non si è accontentato di imputare l'anomalia al sensore di pressione o allo strumento, ma ha deciso di rinunciare al decollo per investigare più a fondo, eliminando così sul nascere una grave anomalia che avrebbe irrimediabilmente portato al grippaggio del motore. Questo fatto deve insegnarci che è indispensabile utilizzare ricambi originali, correttamente installati, e che non dobbiamo mai sottovalutare le indicazioni degli strumenti del nostro aereo. Complimenti al pilota.

**Il raccordo** olio non originale schiacciato e tagliato durante la crimpatura

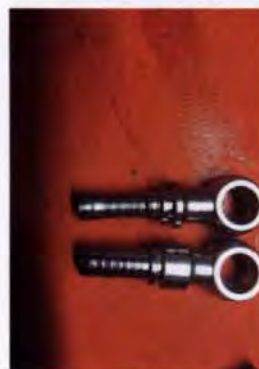
**Il raccordo** deformato (in alto) a confronto con il raccordo originale

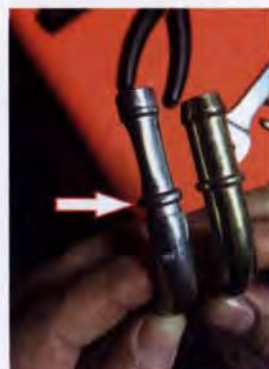
**Ancora un raccordo** deformato e fessurato (freccia) a confronto con l'originale

**La rottura** del trocoide della pompa

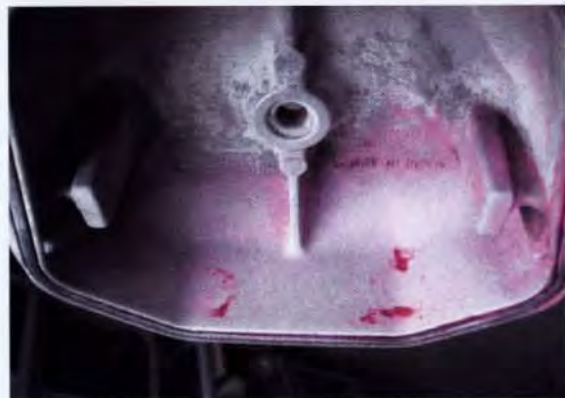
Dopo svariati tentativi di eliminare l'olio che lentamente, ma costantemente, si depositava sotto il coperchio valvole, sostituendo l'anello o-ring del coperchio abbinato a mastice silconico, il proprietario notava una apparente irregolarità nella fusione dello stesso. Un semplice controllo con liquidi penetranti rivelava un difetto di pressofusione nel metallo, il problema veniva risolto con la sostituzione del coperchio valvole.

**Il coperchio valvole** apparentemente integro

**L'esame con liquidi penetranti** ha evidenziato difetti di pressofusione con trasudamento di olio

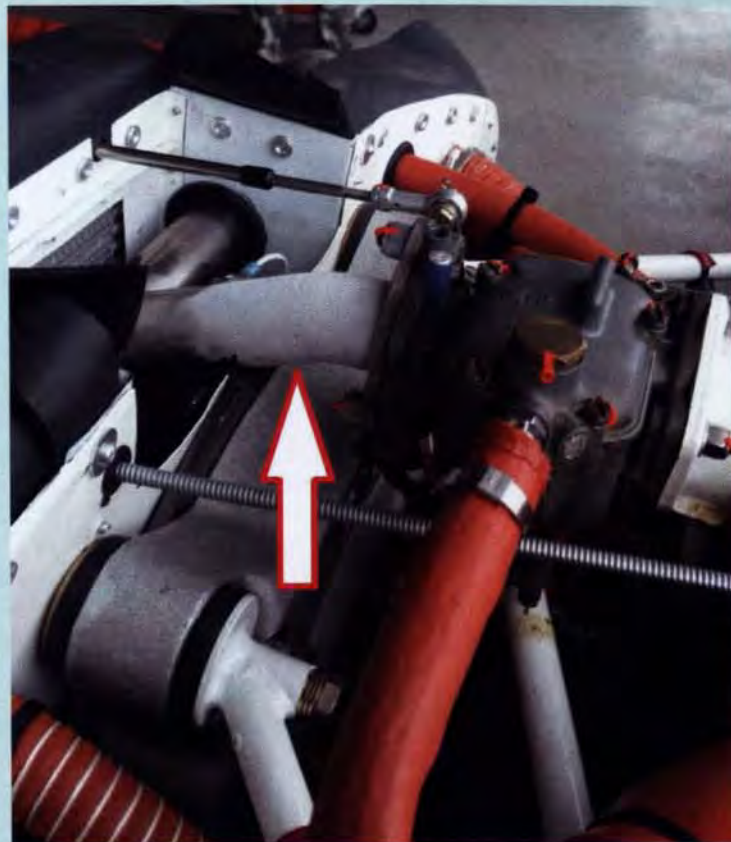
**Durante una** manutenzione e prova motore abbiamo scattato questa foto che mostra il collettore di aspirazione completamente avvolto dal ghiaccio. Il problema del ghiaccio riguarda, in condizioni favorevoli, tutti i tipi di motori

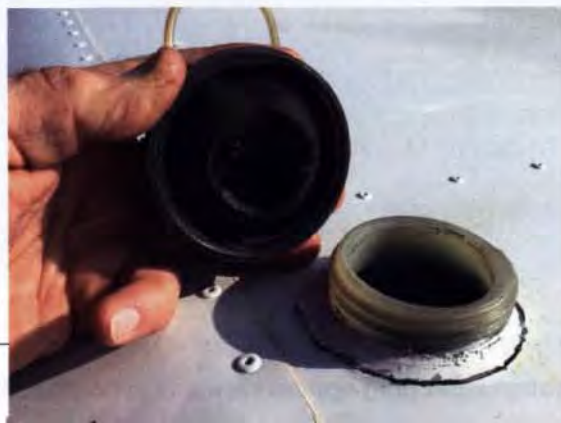
Anomalia riscontrata \_\_\_\_\_ guarnizione tappi carburante non idonea

**Tolto il tappo serbatoio** la guarnizione appariva deformata e tagliata in maniera irregolare

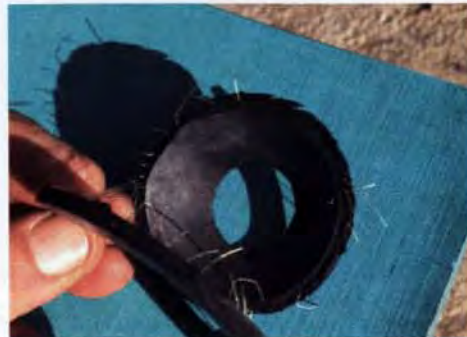
**La guarnizione** completamente distrutta, con il rischio del rilascio di filamenti e pezzi di gomma nel serbatoio e intasamento dei filtri
