# Vigna di Valle

## Concluso il restauro del G.59

Il 17 novembre scorso il Fiat G.59 4B ex 2B IV serie MM 53276 del Museo Storico A.M. ha ripreso il suo posto nell'hangar Badoni. Era stato tolto dall'esposizione dalla fine del 2012, quando fu trasferito nell'hangar della Sezione Manutenzione e Restauro.

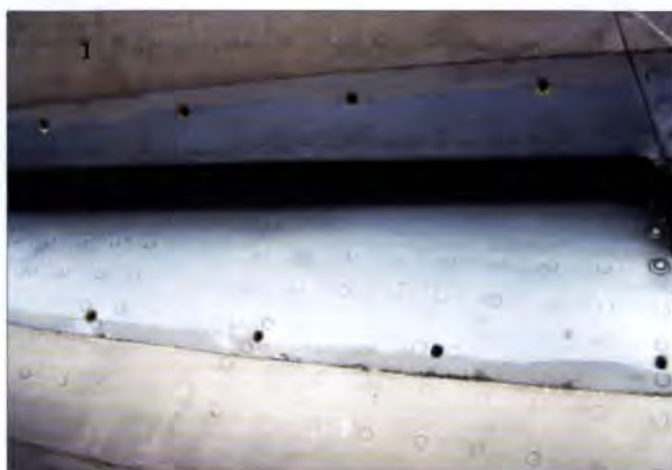
1. Smontata la carenatura deriva-fusoliera, è comparsa l'originaria verniciatura in azzurrino metallizzato, nella foto ben evidente rispetto al color alluminio ad alta brillantezza steso successivamente.
2. Il trasparente della luce di navigazione sinistra, mancante, è stato ricostruito a caldo con l'ausilio di una forma in legno appositamente realizzata.
3. Per il restauro del tessuto delle imbracature del pilota è stato sperimentato un sistema che utilizza garze di cotone incollate a strati sulla parte deteriorata. La zona restaurata è stata poi verniciata cercando di riprodurre le tonalità circostanti.

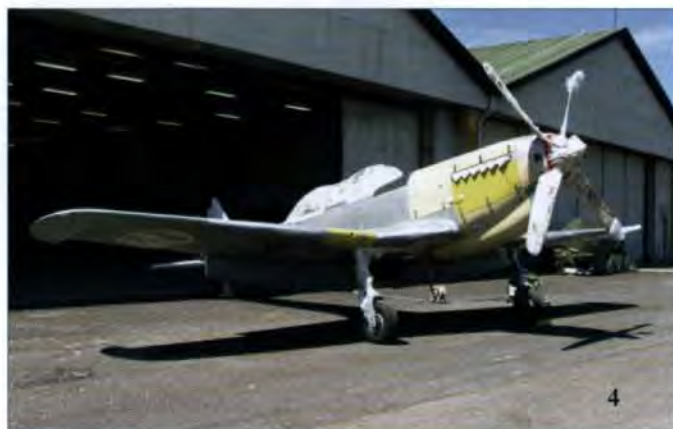
4. Fasi finali della preparazione alla verniciatura.

Così, dopo il restauro del rivestimento metallico e di quello in tela, si è passati a preparare ali e fusoliera alla nuova verniciatura. Il colore azzurrino metallizzato è stato riprodotto, non senza qualche difficoltà dovuta al fatto che le attuali vernici non sono chimicamente identiche a quelle in uso nel 1950. Va detto che questa tonalità, che si ritiene presente solo sui velivoli nuovi di fabbrica, non fu adottata a lungo dall'A.M., perché sostituita dal più noto alluminio ad alta brillantezza, peraltro già in uso dal 1946/47.

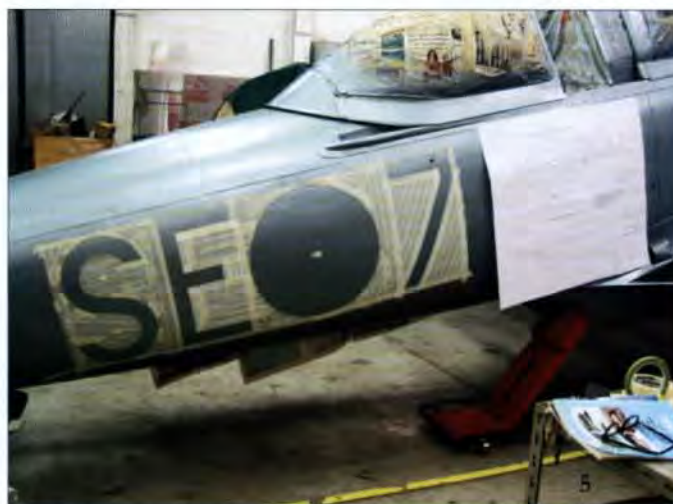
5. Dopo la verniciatura in azzurrino metallizzato, si procede alla mascheratura per riprodurre i codici SE-7.

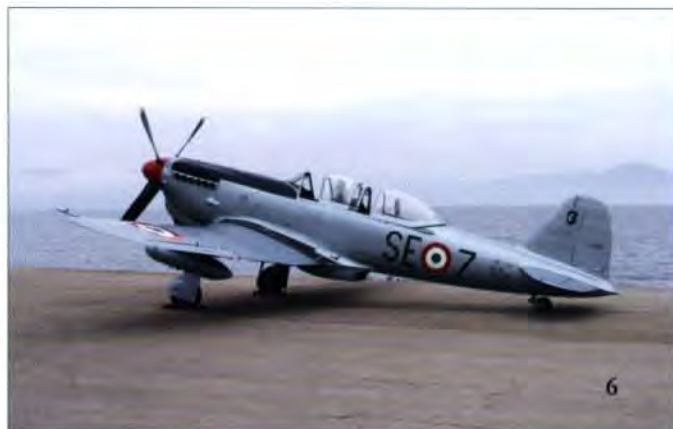
6. Dopo quasi tre anni il restauro del Fiat G.59 si conclude con l'esposizione nel Museo Storico dell'A.M.
