Torino

Restauro di un interessante Avia FL.3

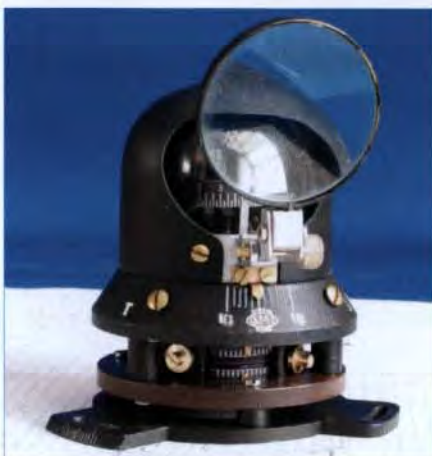
A lato: perfetta riproduzione della bussola, così come appare sul catalogo nomenclatore del velivolo.

Altro lavoro di grande impegno è stato il cruscotto che, mancando di alcuni strumenti ne ha richiesto la presenza come simulacri; la sola bussola OMI ha richiesto lunghe ore di lavoro per presentarsi in maniera oggettivamente "credibile".

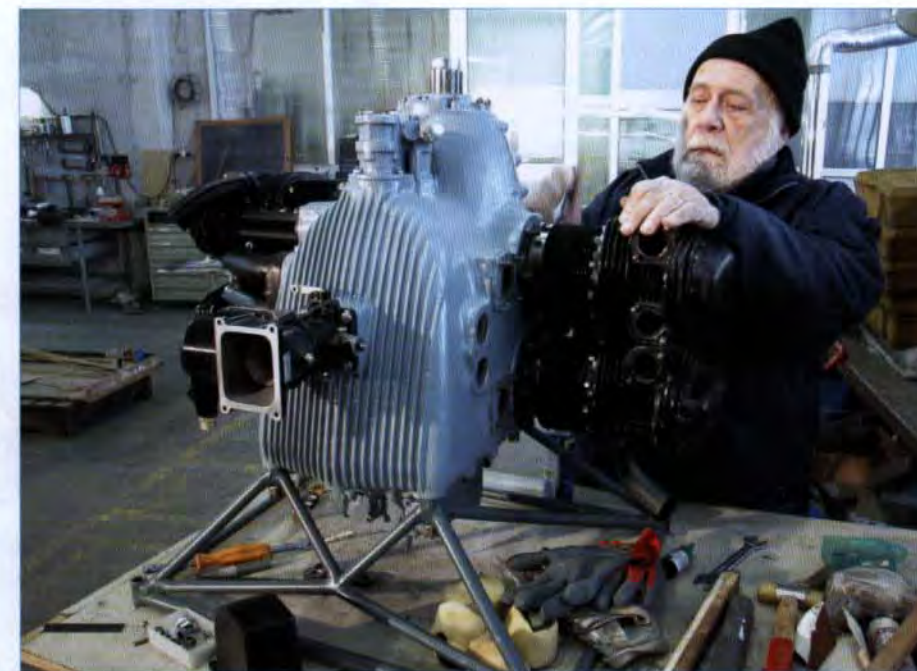
In alto: il motore, parzialmente ricostruito, prima del montaggio sulla fusoliera.

Ne avevamo due a disposizione, che seppur incompleti hanno permesso la realizzazione d'un esemplare funzionante (grazie ai nostri impareggiabili amici M. Orioli e L. Casadei Baldelli di Forlì) e d'un simulacro da montare sul velivolo, cosa che ha comunque richiesto la ricostruzione di molti particolari mancanti quali: castello motore, condotti di scarico ed aspirazione, mozzo porta-elica, tromba carburatore, accessori d'accensione ecc.

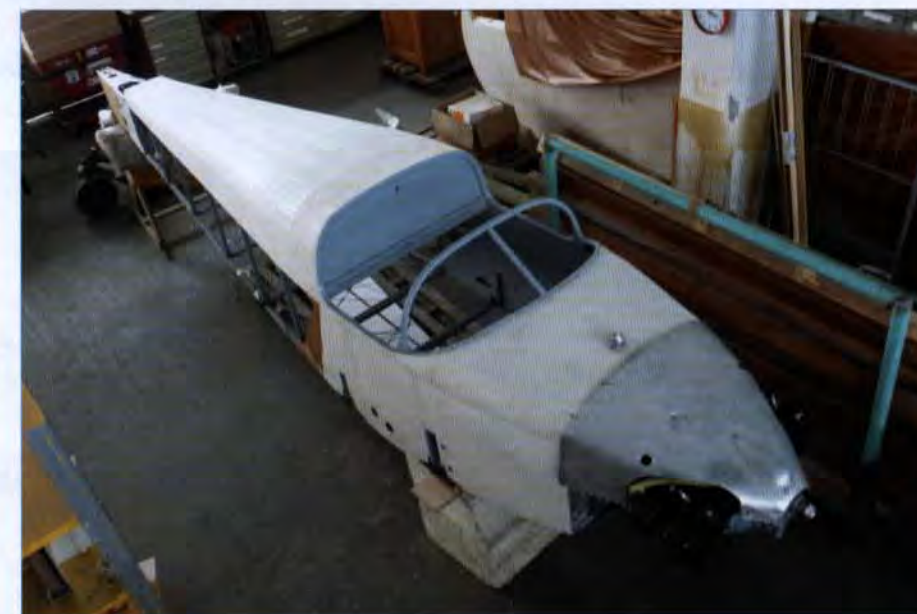
Al centro: fase di intelatura della fusoliera, dopo le riparazioni.

Non era affetta da marcescenze o muffe ma presentava la rottura del corrente inferiore sinistro, erano peraltro assenti varie aste di controventatura con annessi tiranterie e nodi in lamiera; dopo la stesura di quanto ancora presente sulla parte anteriore, e su ambedue le fiancate, si evidenziavano numerosi danni e mutilazioni al rivestimento esterno; l'abitacolo ha visto lo sbarco ed il restauro di tutto quanto ancora presente (cruscotto comandi, sedili ed attrezzature); la versione militare prevedeva la chiusura del vano bagagli con uno sportello che è stato ricostruito; risultavano mancanti e quindi aggiunti i due pannelli mobili sotto l'abitacolo ed è stato altresì messo in opera il comando arpione sul pattino posteriore molleggiato che è stato ricostruito in seguito all'eliminazione del "moderno" ruotino di coda.
