La Sezione di Torino del GAVS (Gruppo Amici Velivoli Storici) ha completato il restauro di un bellissimo veterano.

Il restauro di un AVIA FL3

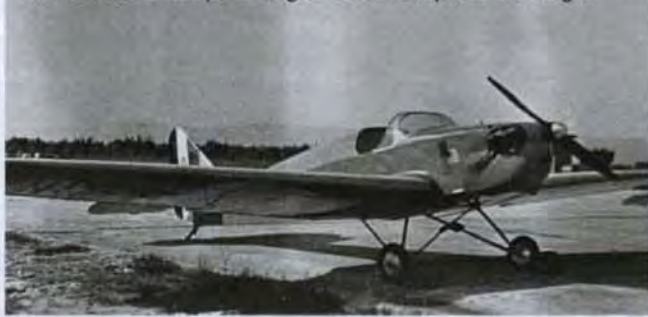
Un Avia FL3 al tempo della guerra sull'aeroporto di Perugia.
