CANARDS ET "DEEP STALL"

ESSAIS DE VOLS A GRANDE INCIDENCE DU "VELOCITY", AU SOL

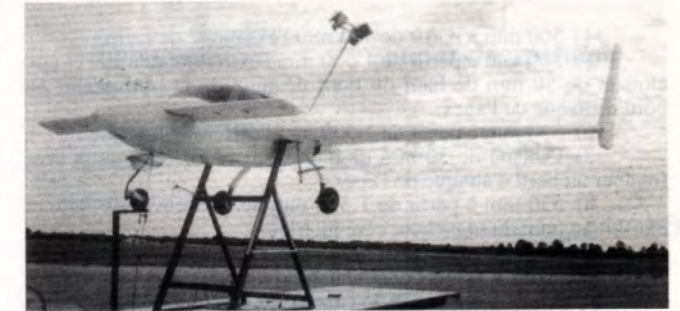
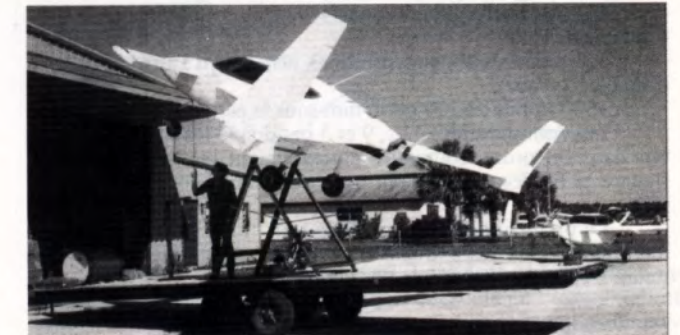
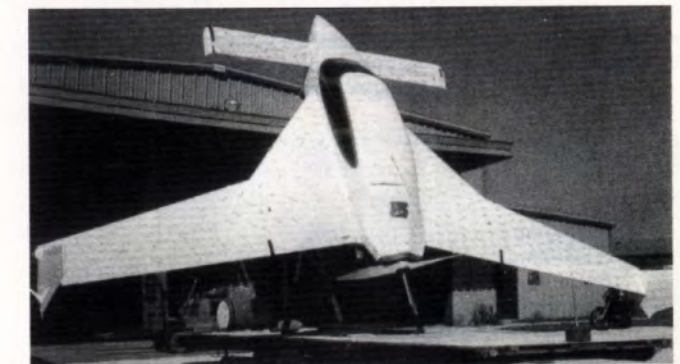
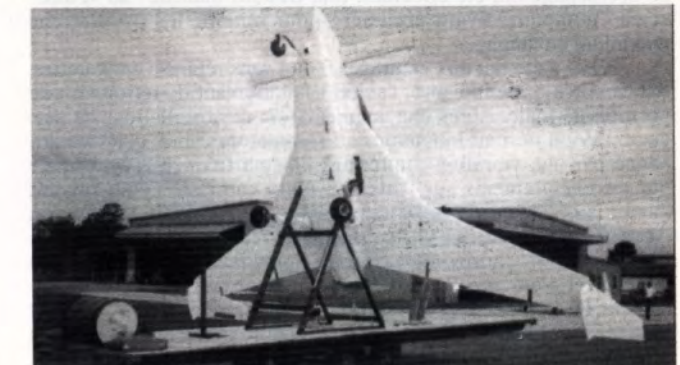
Quatre positions de l'avion en essais.

Comme le montrent les photos, l'avion peut opérer une rotation jusqu'à une incidence de 70° afin de retrouver les conditions du "deep stall". Les pivots, munis de roulements à billes, se trouvent sur la verticale du centre de gravité. L'avion peut être déplacé et fixé vers l'avant ou vers l'arrière sur les pivots de façon à prendre n'importe quelle position entre le centrage extrême avant et le centrage extrême arrière.

Cinq positions furent déterminées par rapport à la ligne de référence des centrages : 2 934 mm, 2 972 mm, 3 010 mm, 3 048 mm et 3 086 mm.

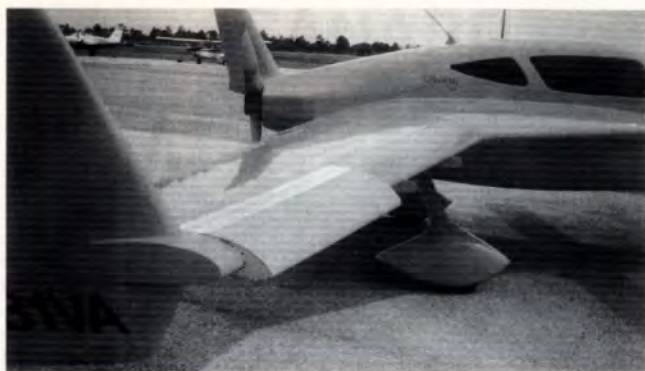
L'un des manchons essayés.

Des manchons divers de bord d'attaques, tous de même section, ont été montés successivement sur la voilure de la façon suivante :

- 1) 1 500 mm à partir de l'extrémité de l'aile.
- 2) 1 000 mm à partir de l'extrémité de l'aile.
- 3) 860 mm à partir de l'extrémité de l'aile.

Les configurations 1, 2, 9 et 3 ont donné les meilleurs résultats dans cet ordre. Toutes les autres étaient inefficaces ou d'influence si faible qu'elles n'ont pas été retenues pour les essais en vol.
