# Breve storia delle allacciature

di Marco Gueli

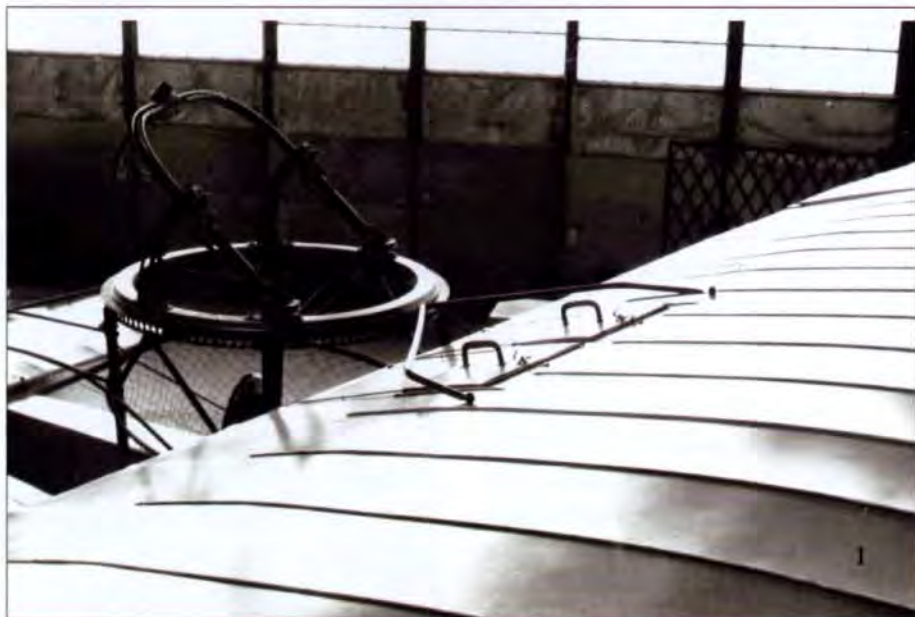
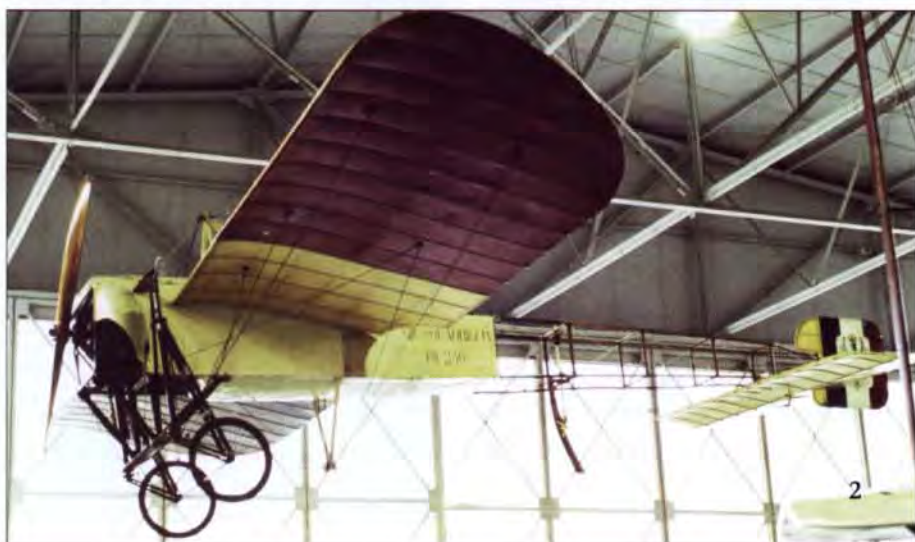
La allacciatura a listelli di legno tipica dei Blériot e dei Caproni della Grande Guerra: nelle foto vediamo un esempio sul Blériot XI del Museo A.M. e sul CA.36M dell'USAF Museum di Dayton, dove questo importante dettaglio è stato riprodotto correttamente. (foto M. Gueli e USAF Museum).

*The lacing by wooden strips typical of the Blériot and of the Caproni of WWI: in the picture an example on the Blériot XI of the Italian Air Force Museum and on the Ca.36M of the USAF Museum of Dayton, where this important detail has been correctly reproduced.*

Sui primi aerei degli anni '10, tra i quali Caproni e Blériot, venne utilizzato un altro sistema sempre con l'impiego dei chiodi: questi venivano però infissi su un listello in legno sagomato

e inchiodato alla centina [tipo C] (foto 1 e 2): la tela rimaneva serrata tra listello e centina.

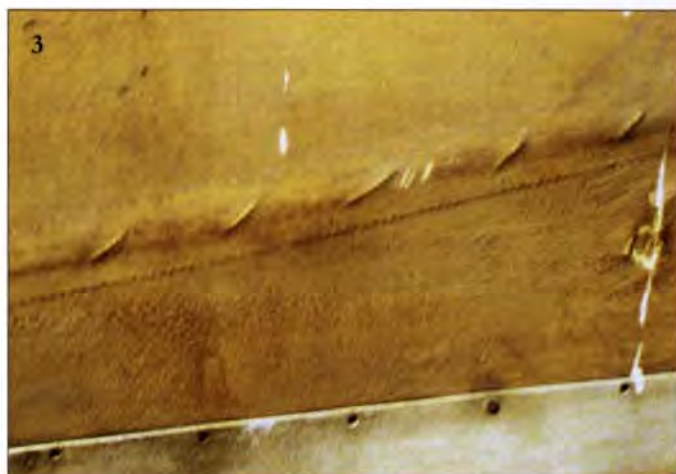
Sopra, a sinistra: un tipo di allacciatura presente sulla deriva dell'Ansaldo A.1 del Museo Caproni, un esemplare che mantiene ancora integra l'originalità anche nei dettagli;

Top left: a type of lacing present on the fin of the Ansaldo A.1 of the Caproni Museum, an aircraft that is still original even in the details;

Nel tempo vennero utilizzati vari tipi di allacciatura: alcuni esempi più diffusi sono riprodotti nel disegno allegato. Il tipo D era presente sull'Ansaldo A.1 (foto 3), mentre i tipi E ed F (foto 4) erano comuni sugli aerei tedeschi, ma quelli più diffusi erano i tipi H e I, adatti a velivoli dalle prestazioni medio basse (foto 5). Il tipo G era invece utilizzato su velivoli che potevano raggiungere alte velocità. L'allacciatura doppia, tipo G (foto 6), era in pratica quella più usata sui velivoli della Regia Aeronautica ma anche su quelli anglo-americani. A

La allacciatura poteva non essere passante all'interno della struttura ma avvolgere solo la soletta superiore ed inferiore della centina. In questo caso la tela veniva allacciata alle solette con speciali aghi curvi, tipo D (foto 3). Nel tipo G (foto 6) invece il filo superiore ed inferiore non passavano da parte a parte la struttura ma si agganciavano

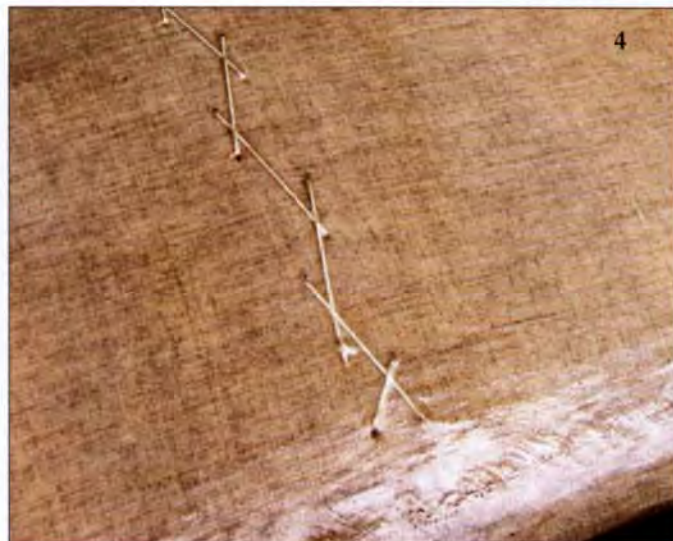
sopra, a destra: tipica allacciatura dei velivoli tedeschi, qui fedelmente riprodotta su un Albatros D.III recentemente rimesso in condizioni di volo in Germania. Notare la nastratura sfilacciata del bordo di attacco, grezza ma esattamente riprodotta come era nel 1917;

top right: typical lacing of German aircraft, here faithfully reproduced on an Albatros D.III recently restored to flying condition in Germany. Note the frayed ribbon on the leading edge, rough but reproduced exactly as it was in 1917;

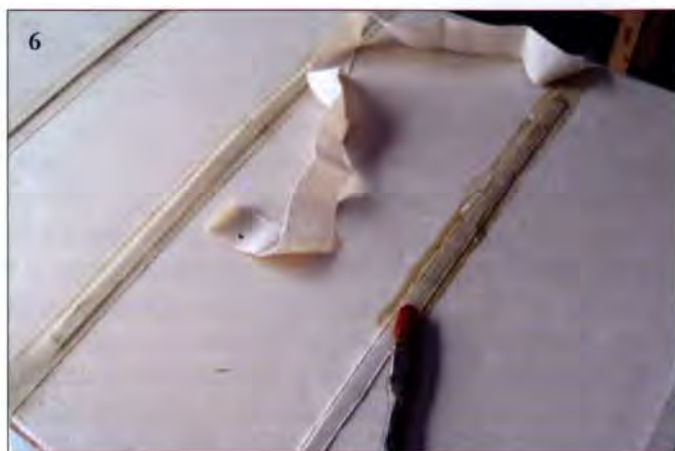
**A sinistra:** allacciatura doppia utilizzata sulla maggior parte dei velivoli italiani ed alleati del periodo bellico. La foto è relativa al restauro dell'IMAM Ro. 43, oggi esposto al Museo A.M. Notare il nastro seghettato di cotone, pronto ad essere incollato per proteggere i nodi;

*Left: double lacing used on a large part of Italian and Allied aircraft of the war period. The picture has been taken during the restoration of the IMAM Ro.43, now on display at the Italian Air Force Museum. Note the serrate ribbon ready to be pasted for protecting the knots;*

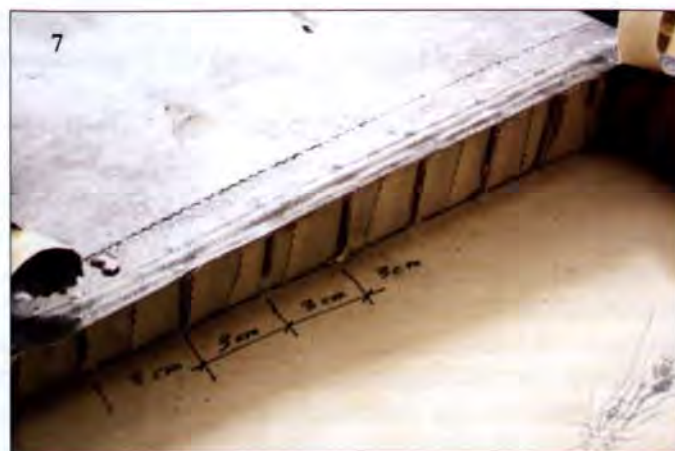
**a destra:** tipico esempio di allacciatura doppia italiana (Ro. 43), si può notare che i fili non passavano da parte a parte la struttura ma si agganciavano a circa metà strada per poi risalire o riscendere. In questo caso la centina metallica era completamente avvolta da un nastro di protezione.

*right: typical example of Italian double lacing (Ro.43): it is possible to note that the laces were not crossing completely the structure but they were hooked about half way and returning up or down. In this case the metal rib is completely wrapped by a protective ribbon.*

più o meno al centro, per uscire all'esterno dalla stessa parte in cui erano entrati: un'operazione che richiedeva o molta pazienza o molta pratica (foto 7).

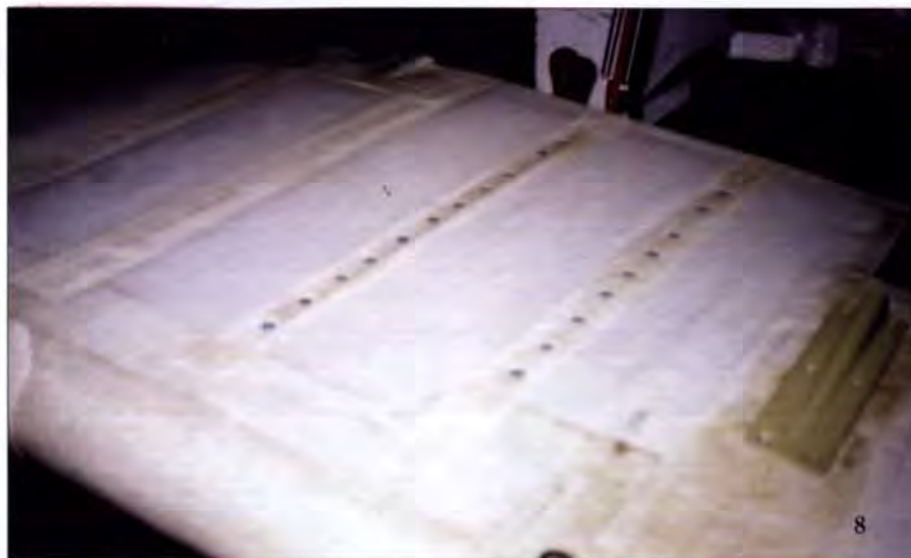
**Dall'alto: sistema di allacciatura a viti e rondelle su centina metallica, tipico degli aerei North American degli anni '40. Nella foto il direzionale del "Mustang" durante il suo reintelaggio avvenuto nel 2003;**

*From top: lacing by screws and washers on metallic ribs, typical of North American aircraft of the Forties. In the picture, the rudder of the Mustang during the renovation of its fabric covering in 2003;*

Per accelerare i lunghi tempi di lavorazione, su alcuni aerei americani

(T-6, P-51) la tela era fissata alle centine metalliche con viti e rondelle, non veniva cioè utilizzato il filo di cotone, tipo L (foto 8).

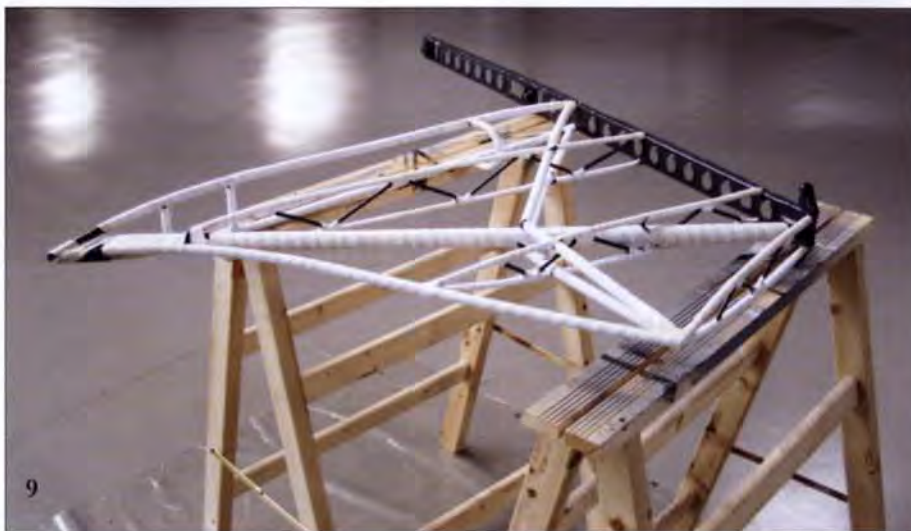
**nastratura di una struttura metallica per proteggerla dalla corrosione. Si può riconoscere la deriva dell'IMAM Ro.43 del Museo A.M.**

*ribbon wrapping of a metallic structure for protecting it from corrosion. It is possible to recognize the fin of the IMAM Ro.43 of the Italian Air Force Museum.*

Oltre alla nastratura di finitura esistono poi la nastratura di rinforzo e quella protettiva. La prima si usava sulle strutture in legno: un nastro di cotone veniva avvolto su correntini e montanti per impedire che, in caso di incidente, le schegge di legno potessero ferire l'equipaggio. La seconda si usava spesso per contribuire a proteggere dalla corrosione le strutture interne in tubi di acciaio, in particolare degli idrovolanti ma anche per creare un "appiglio" dove cucire la tela del rivestimento (foto 9).

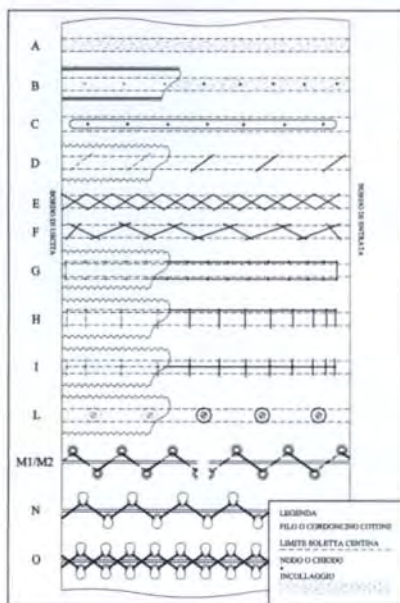
**Vari tipi di allacciature.**

*Various types of lacings.*
