Concluso il restauro del G.59

MARCO GUELI

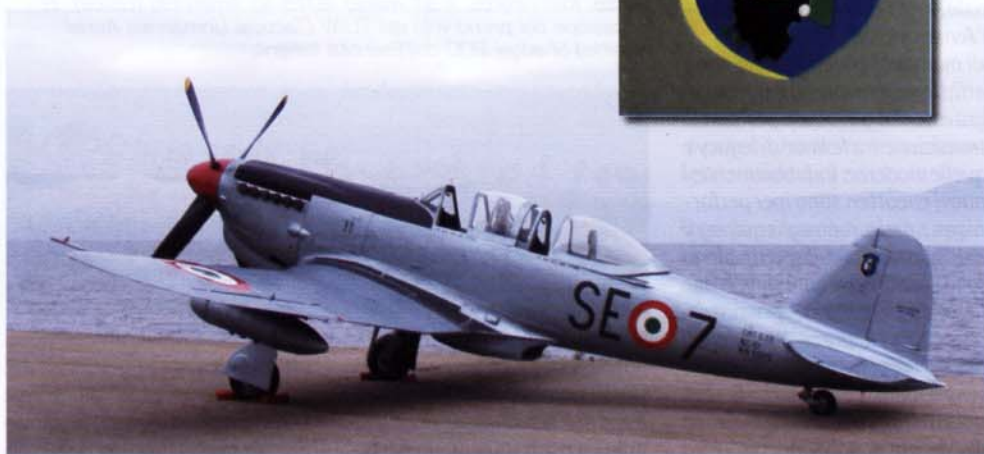
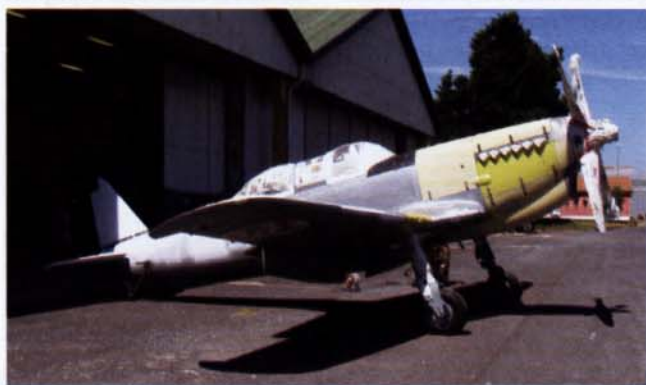
Il G.59 pronto alla verniciatura (a sinistra) e al termine dell'intervento (sopra).

Avuta la conferma fotografica di ogni dettaglio coloristico, la direzione del museo ha deciso di ripristinare la colorazione ed i codici SE-7 avuti dal G.59 durante il suo servizio presso la scuola di volo di Elmas (205° Squadriglia del 203° Gruppo). Così, dopo il restauro del rivestimento metallico e in tela, si è passati a preparare ali e fusoliera alla nuova verniciatura. L'originario colore azzurrino metallizzato, trovato durante lo smontag-

gio, è stato riprodotto non senza qualche difficoltà, dovuta al fatto che le attuali vernici sono diverse da quelle in uso nel 1950. Questa tonalità ebbe però breve vita sugli aerei dell'AM, perché sostituita dal più noto alluminio ad alta brillantezza.
