Luce radente

di Marco Gueli

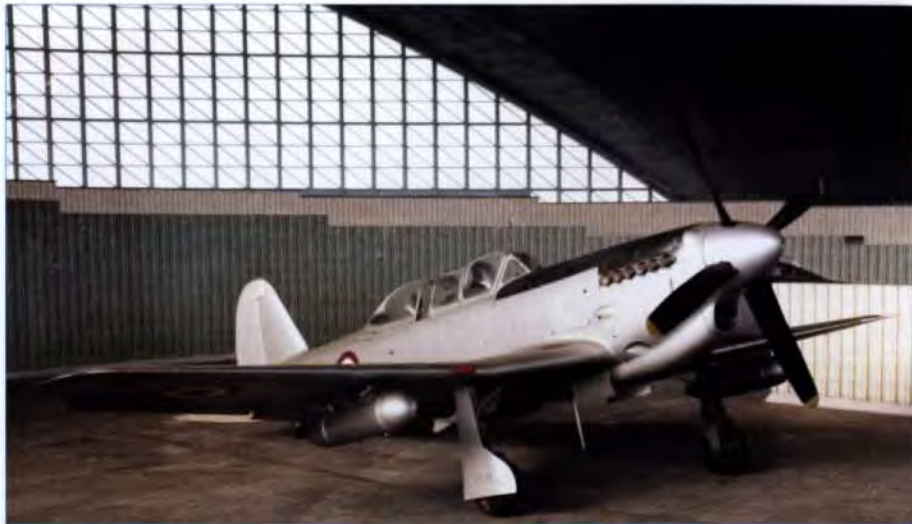
In alto: il Fiat G.59-2B/4B M.M. 53276 quando era esposto negli anni '70 presso il mai inaugurato Museo del Volo di Torino (foto SMA).

Top: the Fiat G.59-2B/4B M.M. 53276 exhibited in the Turin Museum (never opened).

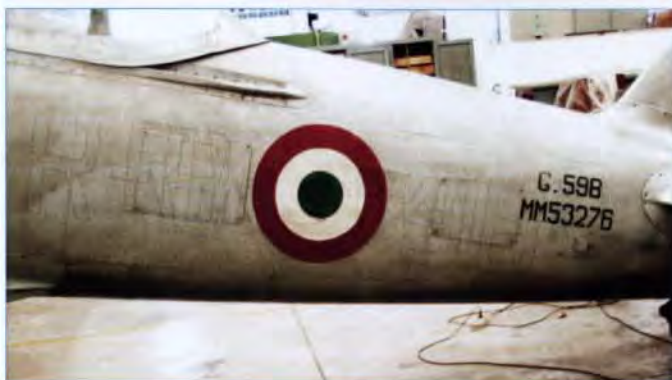
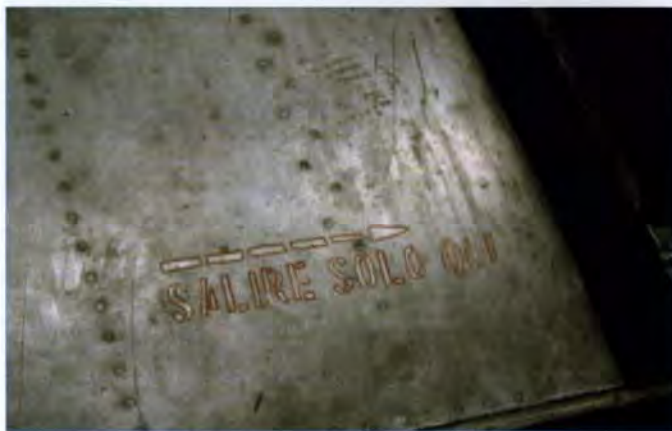
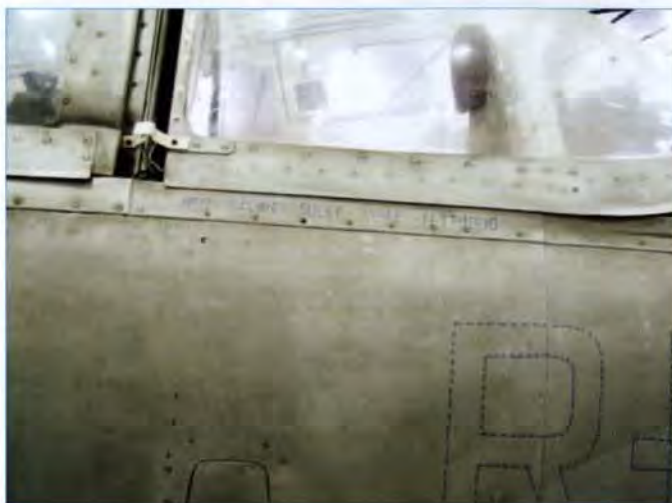
A seguire: i codici e le scritte di servizio individuati sul G.59 del Museo ed evidenziati con una linea tratteggiata (foto Marco Gueli).

To follow: codes and operative instructions found on the aircraft, highlighted by a dotted line.

Visti i buoni risultati ottenuti con la luce radente, ho proseguito l'ispezione di ali e fusoliera nei punti in cui potevano trovarsi le scritte di servizio e come mi aspettavo, sono

riuscito ad identificarle praticamente tutte. Una in particolare si è dimostrata utile perché indicava che l'ultima revisione del velivolo era stata effettuata presso la SACA di Brindisi in data 5-4-62.

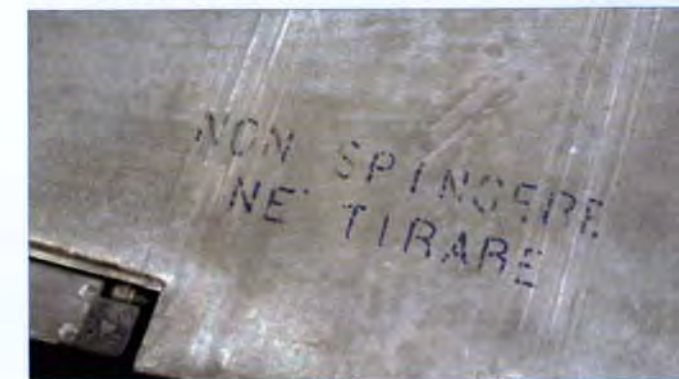
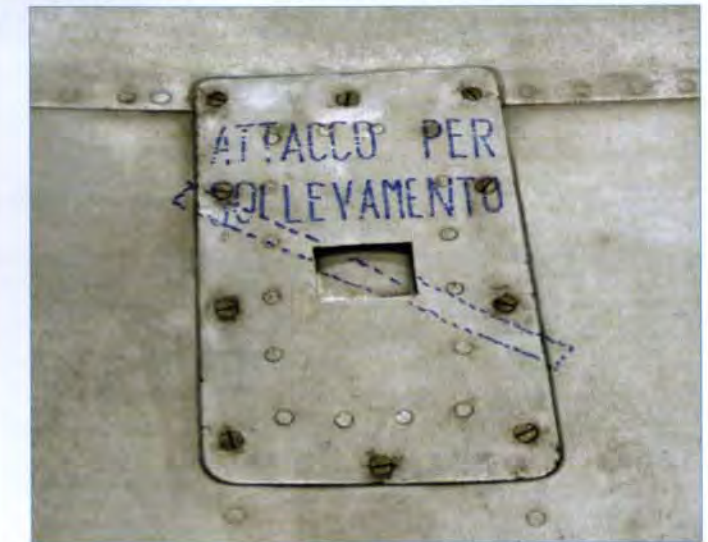
Altre scritte di servizio

Other operative instructions.
