SVA 9 Alenia Aermacchi: dagli USA a Le Bourget

di Giuseppe Sella ()*

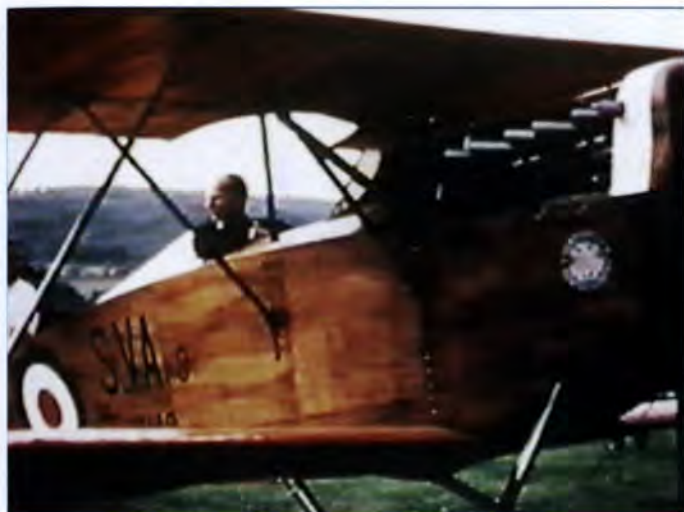
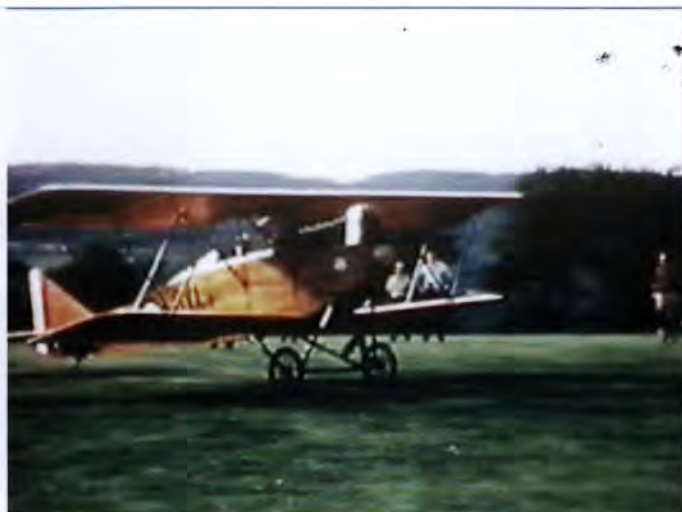
Negli anni successivi il velivolo fu sottoposto a restauro, effettuato da Reno Benner della *Aviation Techniques Inc.* di Irwinna (Pennsylvania) che ne consentì la certificazione di navigabilità FAA. L'impresa fu svolta con la consulenza e l'assistenza di molte persone: in Italia, in particolare, della signora di Arturo Ferrarin, della contessa Maria Fede Armani Caproni e di Piero Vergnano (le foto sopra, da un filmato dell'epoca, mostrano le prove di rullaggio).

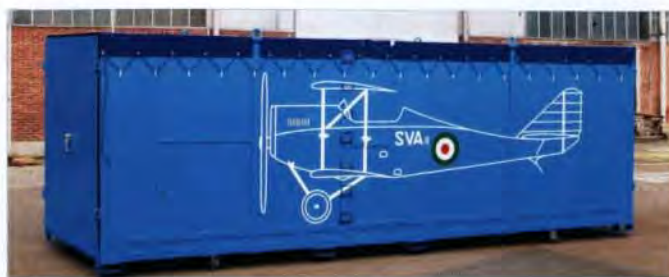
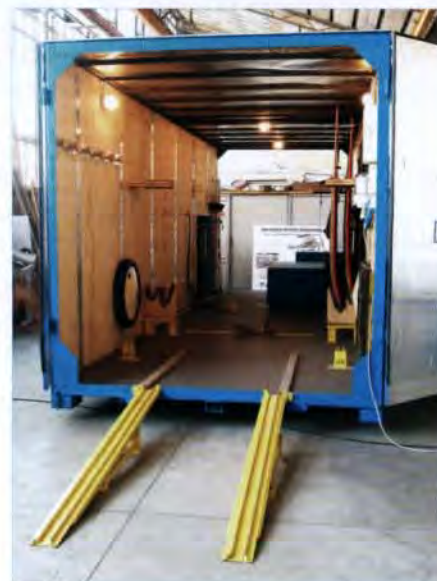
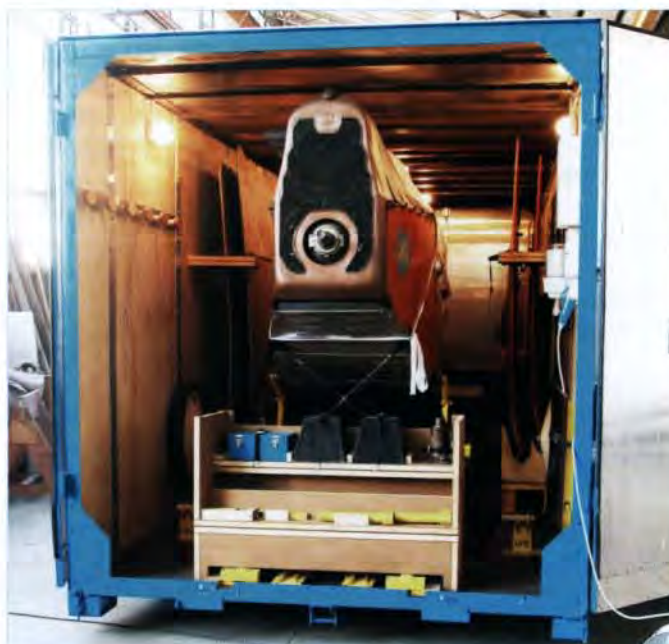
Il container realizzato dal GAVS Torino. Dall'alto: pronto per la spedizione; in fase di caricamento; a carico completato con attrezzature di supporto (tutte foto GAVS Torino).

*The container, arranged by Turin section of GAVS. From top to bottom:
- ready for shipping
- during loading operation;
- fully loaded, with support devices.*

Gli interventi furono rivolti in particolare nel dotare il container di doppia capacità di sollevamento bilanciata tramite una specifica braga sistemata in modo permanente sul tetto, ad uso gru, e di due canali posti sotto il pavimento per l'inserimento delle zanne di un mezzo di sollevamento.

Successivamente nel 2004 si resero necessari ulteriori interventi, operati dal GAVS Torino, molto più radicali dei precedenti, e più precisamente:

- a) - aumento dell'altezza utile di circa 25 cm;
- b) - conseguente adattamento delle porte di accesso anteriore e posteriore alla nuova altezza del container;

- c) - applicazione sul tetto del container di un telone impermeabile;
- d) - reso definitivamente solidale il collegamento pianale e fiancate tramite l'eliminazione del collegamento smontabile della parte superiore dal pavimento del container;

- e) - consistente irrobustimento della struttura metallica del pavimento;
- f) - sostituzione in toto di tutta la parte lignea, pareti laterali e pavimento, con pannelli multistrato di spessore e robustezza maggiore dei precedenti;

- g) - installazione di un impianto elettrico interno rendendolo funzionante tramite collegamento a rete esterna;
- h) - miglioramento di tutti i punti di ancoraggio delle semiali, della fusoliera e dei quattro box di contenimento dell'elica, dei montanti alari, dei simulacri delle tre mitragliatrici "Lewis" "Fiat" "Vickers", del dispositivo porta bombe e della macchina fotografica "Lamperti e Garbagnati";

- i) - costruzione di due cassettoni a pareti ripiegabili per l'appoggio espositivo degli accessori indicati al punto h);
- l) - allestimento della necessaria dotazione dell'utensileria e accessori vari quali: scatola porta utensili (con relativa tabella di controllo del contenuto effettuabile ad ogni termine di intervento), scale, prolunghie elettriche, cric di sollevamento, compressore elettrico, ruote di diametro ridotto, sostitutive delle originali velivolo, zeppe di sostegno velivolo nel periodo dispositivo, armadietto sanitario, porta documenti, tavolino di appoggio utensileria, attaccapanni, carrellino che, inserito nel pattino di coda, supporta e facilita la movimentazione del velivolo;

- m) - realizzazione di due rampe metalliche per facilitare l'accesso della fusoliera e ricostruito totalmente il sistema di bloccaggio della

stessa nel container;
n) - costruzione, sulla parete esterna sinistra, di una scaletta con poggiatesta ribaltabili, mancorrente e pedana di calpestio posta sul tetto del container.

- pianta 230 cm x 780 cm
- altezza 295 cm
- peso kg 3680 (a pieno carico)
