Caproni Ca.36 fase 3: "avanti piano"

di Carla Ceccarelli

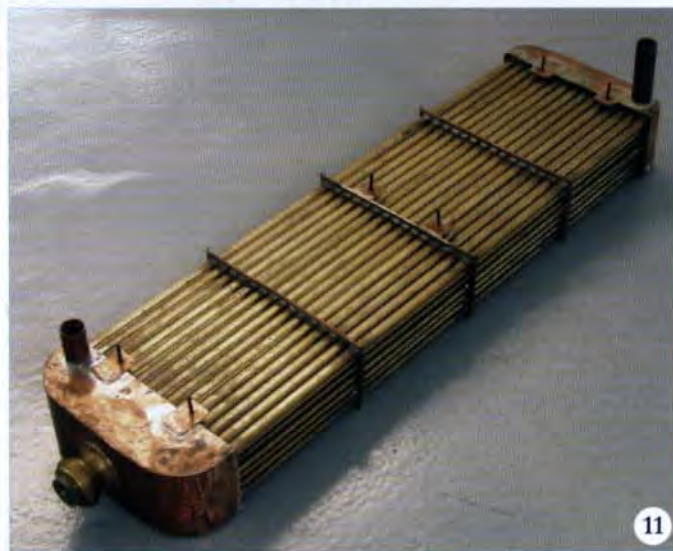
11

Di questi tre erano già stati realizzati in passato ma gli altri tre sono stati ricostruiti presso il laboratorio restauro del Museo, insieme ai sei tappi in ottone, ognuno dei quali ha richiesto una accurata lavorazione al tornio. I radiatori (foto 11), composti da decine di metri di tubicini di ottone schiacciati e saldati a stagno, sono in attesa di essere montati sul trimotore, andranno poi ricostruite le tubazioni del circuito dell'acqua. Completato e montato anche il serbatoio ausiliare della benzina, posto sul montante anteriore destro della navicella piloti (foto 1). La parte inferiore del vano motore centrale è stata chiusa con tela e sono state eseguite varie prove con modelli in cartone al fine di ottenere la corretta ricostruzione della carenatura metallica a mandibola (foto 12). Questo componente, ormai completato, è prossimo al montaggio. Pronti al montaggio anche i quattro passacavi dei comandi dei piani di coda posti ai lati della navicella piloti e i due supporti tubolari che collegavano la postazione del mitragliere al longherone posteriore dell'ala superiore.
