# L'importanza dei dettagli

di Carla Ceccarelli e Marco Gueli

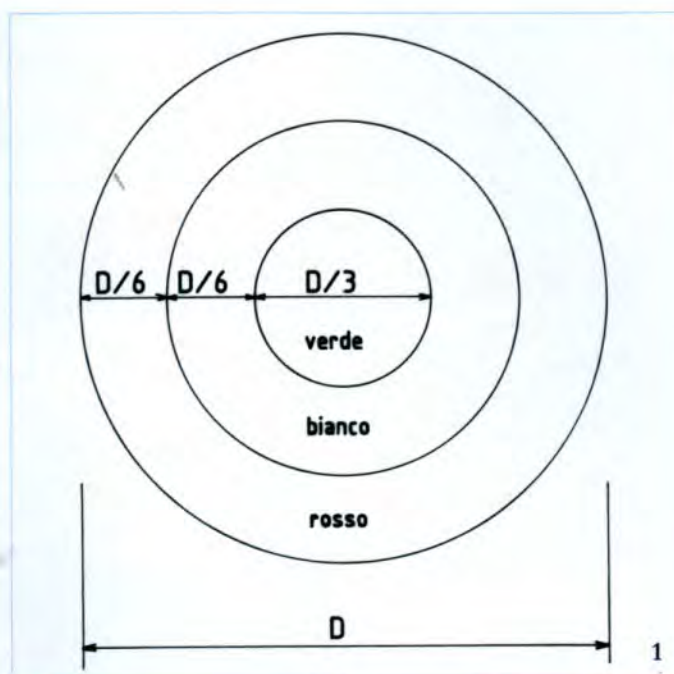
La coccarda postbellica "storica" dell'A.M., quella ad alta visibilità, verniciata e non adesiva, ha precise proporzioni tra gli anelli (**disegno 1**).

Proporzioni diverse da queste indicano una coccarda italiana mal riprodotta.

Anche i colori sono stabiliti con precisione: verde bandiera ad alta brillantezza n.14, bianco ad alta brillantezza n.4 e rosso ad alta brillantezza n.6, tutti campionati nel documento AER-M-P.100 (edizioni varie) dal titolo *Tavole dei colori tipo per la verniciatura esterna dei velivoli*, edito dalla Direzione Generale delle Costruzioni delle Armi e degli Armamenti Aeronautici e Spaziali. Sono solo questi i colori da utilizzare per un corretto restauro; per una loro buona resa il primo da stendere è il bianco, su questo andranno poi verniciati l'anello rosso ed il disco verde.

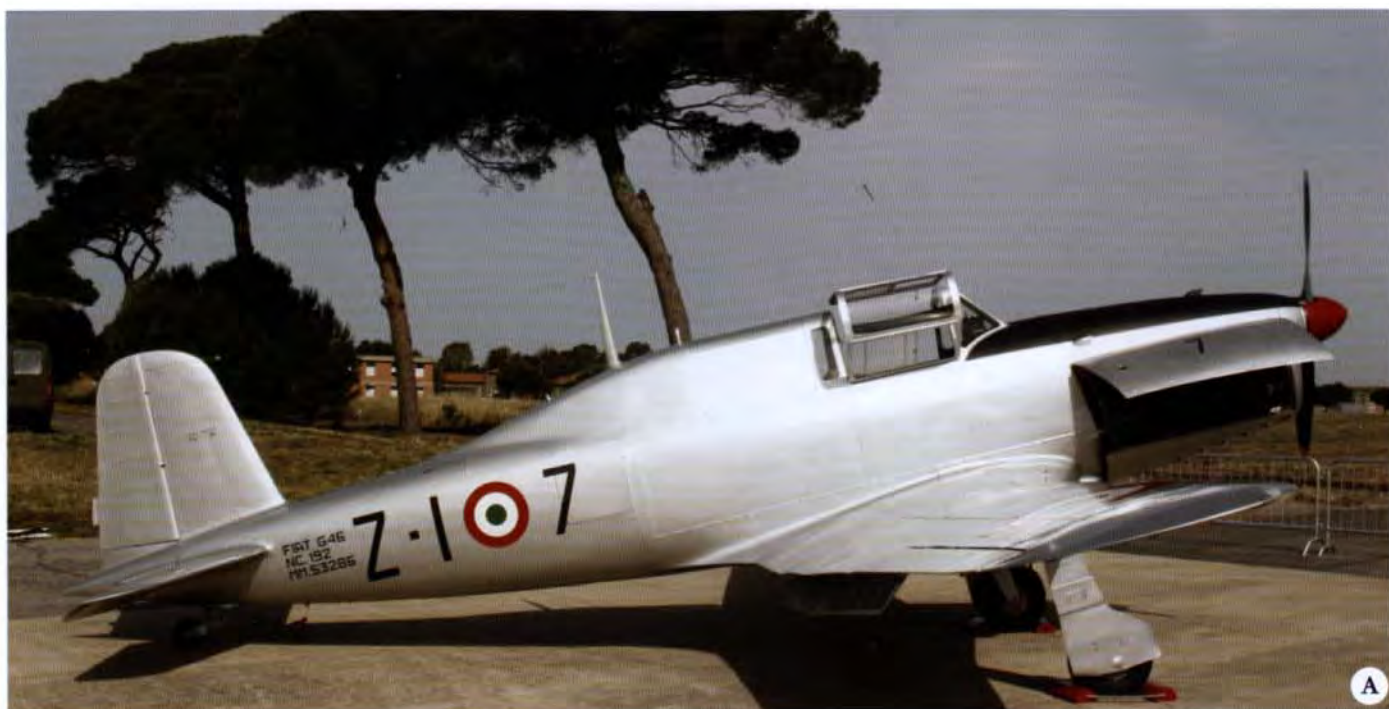
A

Per togliersi ogni dubbio è necessario riprodurre i codici su cartoncino nero o bianco, ritagliarli ed applicarli provvisoriamente sulla fusoliera. Solo così avremo conferma che altezza, posizione e spessore sono corretti, dopodiché si passa alla mascheratura ed alla verniciatura definitiva. La **foto A** mostra un G.46, superbamente restaurato tecnicamente, i cui codici però risultano riprodotti in maniera poco fedele, rispetto agli originali visibili nella **foto B**.

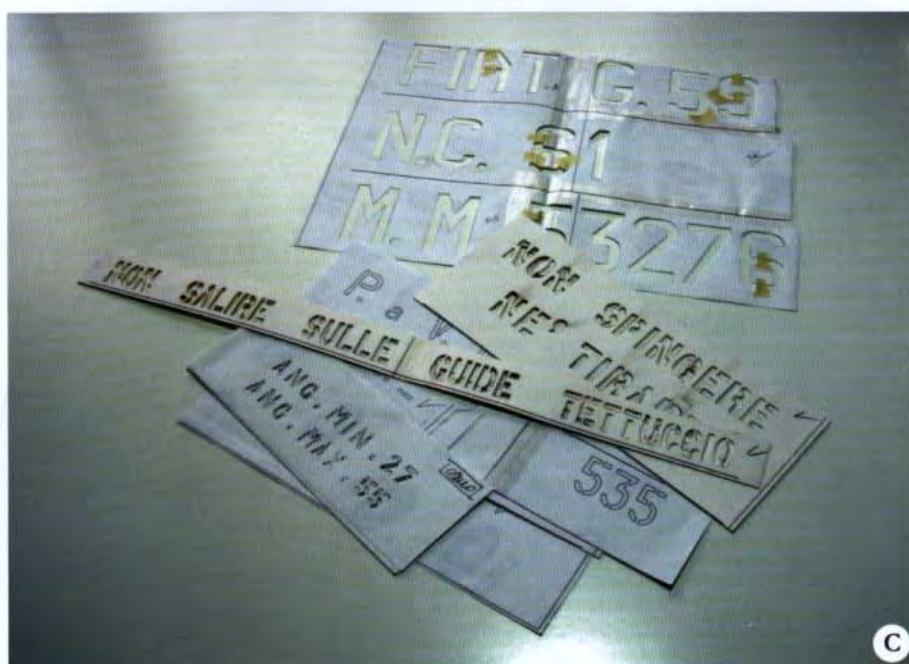
C

Le scritte possono anche venir riprodotte al computer esattamente come le originali. Si stampa poi il disegno ottenuto su carta adesiva e si applica su un cartoncino. Utilizzando poi un taglierino si ricava una maschera sulla quale spruzzare la vernice a bassa pressione, ottenendo la scritta (foto C).

Sui vecchi aerei queste scritte vanno verniciate a spruzzo utilizzando una maschera: non è ammissibile impiegare le attuali scritte adesive di facile e veloce applicazione.
