## Specchi volanti

di Carla Ceccarelli e Marco Gueli

Interessata la Direzione del Museo, questa approvò lo "stage" di lucidatura. Fu scelta una piccola porzione di 50x20 cm della cornice destra del tettuccio scorrevole del Mustang.

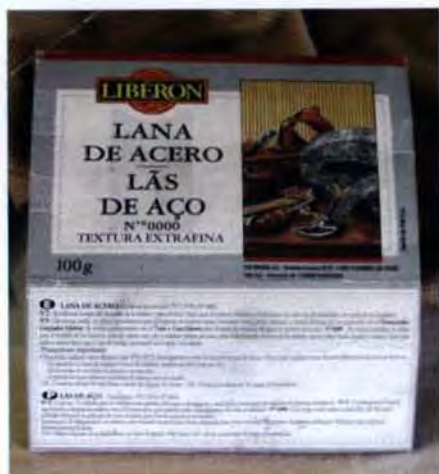
**la paglietta di acciaio per restauro utilizzata in questa prova;**

*the steel wool used in this test;*

Si è innanzi tutto delimitata la superficie da trattare con un nastro adesivo. La zona è stata pulita con lana di acciaio per restauro tipo 0000, bagnata con acqua e pasta lavamani a grana fine. La superficie è stata poi pulita con un panno di cotone.

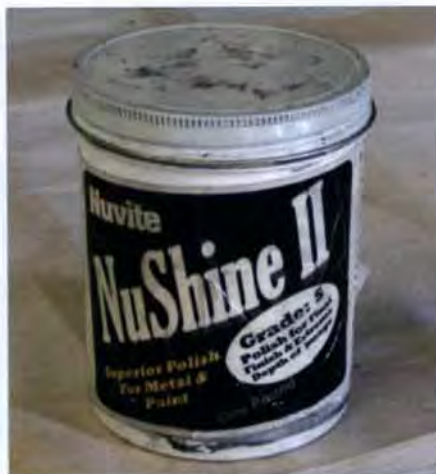
**il cream polish Nuvite NuShine II grana S, quella utilizzata nell'ultima fase di lucidatura.**

*the Nuvite NuShine cream polish II S-grain, suited to the last phase of the polishing.*

La lucidatura è continuata con lo stesso metodo ma impiegando il **NuShine II** con grana via via decrescente: **F7; G6; C** ed infine **S**. Ogni fase è stata ripetuta tre/quattro volte. Al termine la superficie è stata

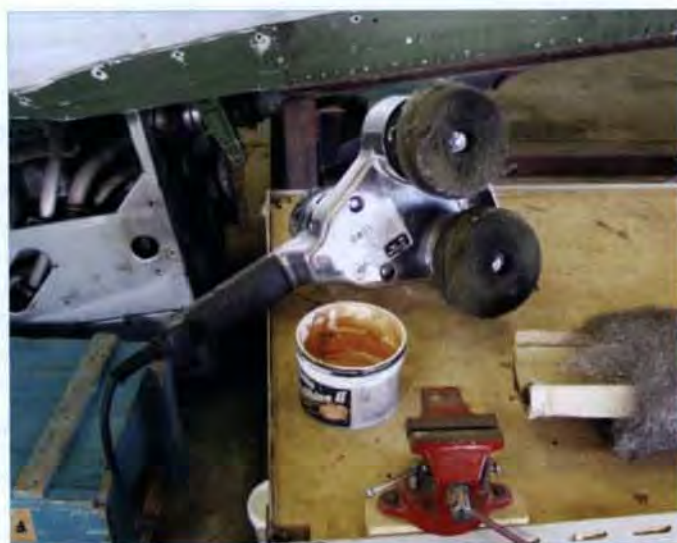
**In basso: la levigatrice orbitale a due corpi rotanti tipo Cyclo-Dual head orbital polisher model 5.**

*Below: dual head orbital polisher*

Piccole quantità di cream polish **Nuvite NuShine II** grana **F9** sono state spalmate sulla superficie. E' quindi iniziata la lucidatura impiegando una levigatrice orbitale a due corpi rotanti tipo **Cyclo - Dual head orbital polisher model 5** munita di due tamponi di spugna avvolti in uno straccio di cotone del tipo utilizzato per pulire i pavimenti. L'operazione è stata ripetuta più volte, premendo energicamente sull'utensile e cambiando la posizione dello straccio di cotone quando il tessuto si imbrattava di polish.

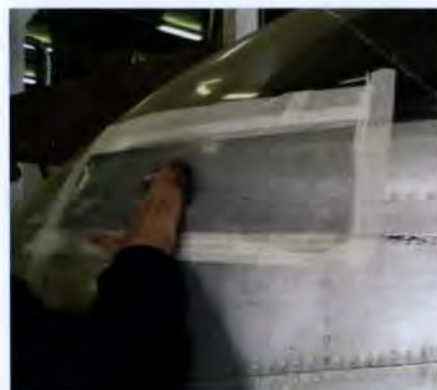
**fasi iniziali di pulizia della superficie con paglietta di acciaio extrafine;**

*initial phases of the polishing with a fine-grain wool;*

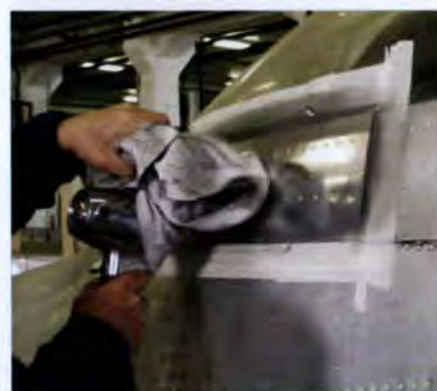
**fasi di lavorazione;**

*ongoing works....;*

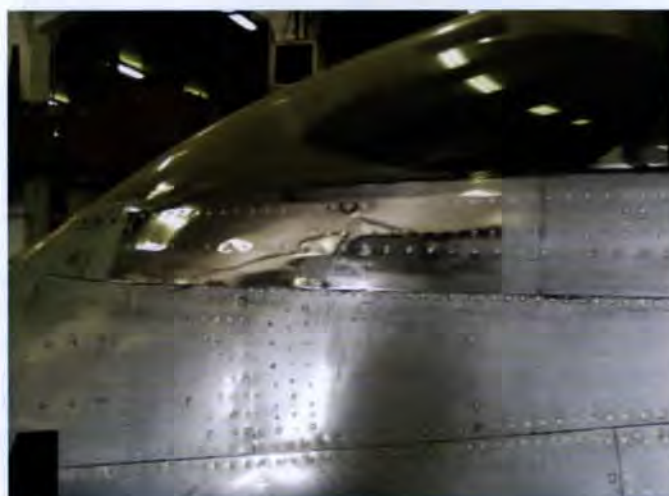
**la prova è terminata e questo è il risultato. Notare la differenza con la lamiera circostante non lucidata.**

*End of the polishing test: see the difference with the surrounding non-polished metal.*

rifinita con un panno di cotone morbido e pulito, l'alluminio era uno specchio.

Questo metodo di lucidatura è particolarmente efficace su rivestimenti in alluminio anche interessati da leggera corrosione superficiale puntiforme, come quella presente sull'F-51. Ovviamente la lucentezza col tempo diminuisce e l'aereo va toccato solo e sempre con i guanti ma basta una passata con un panno di cotone pulito per rivederlo brillare.
