La Sezione di Torino del GAVS (Gruppo Amici Velivoli Storici) ha completato il restauro di un bellissimo veterano.

Il restauro di un AVIA FL3

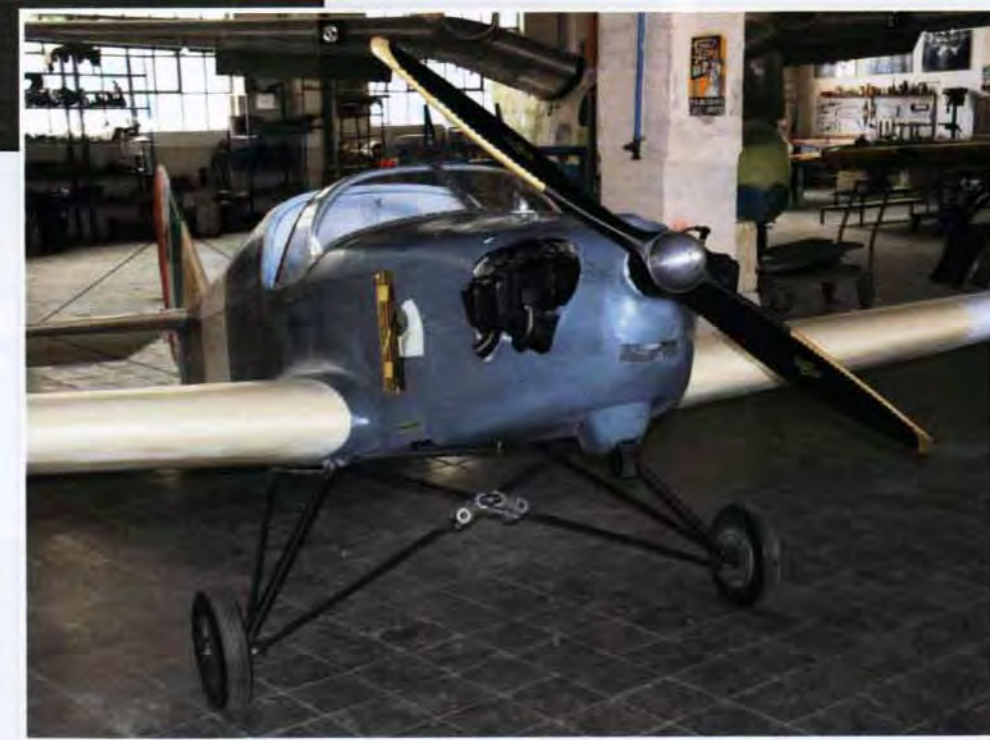
La fusoliera non era affetta da eccessivi segni di usura, ma presentava la rottura del correntino inferiore sinistro. Erano peraltro da ricostruire varie aste di ordinata con annesse tiranterie e nodi lamierati. Dopo la stelatura di quanto ancora presente sulla parte anteriore, su ambedue le fiancate si evidenziavano numerosi danni al rivestimento esterno; l'abitacolo ha richiesto il restauro di tutto quanto ancora presente (cruscotto, comandi, sedili ed attrezzature).

bolla, è stata sostituita - come sugli esemplari militari degli anni '40 - da una nuova struttura aperta, basandone la ricostruzione sul solo pezzo originale rimasto, l'arcone di cabina, indispensabile a ricreare dimensionalmente tutte le cornici ed i trasparenti visibili nelle foto d'epoca. Grande impegno ha richiesto il cruscotto che, mancando di alcuni strumenti (orologio, bussola, parzializzatore aria ecc.) non reperibili da altre fonti, ha obbligato la realizzazione di simulacri; la sola bussola OMI ha richiesto lunghe ore di lavoro per presentarsi in maniera oggettivamente efficace e credibile. Il comando del gas è stato modificato e ricostruito in quanto agiva al contrario di quanto illustrato nel manuale. Sempre in ottica di ritorno alle origini, sono stati asportati i pedali dei freni idraulici con annesse tubazioni e serbatoio di alimentazione, modificando significativamente il treno d'atterraggio (tamburi freno, copri-ruote, ecc.). Dai sedili sono stati eliminati gli schienali, tipici della versione civile, sostituendoli con copie in resina imitanti le lamiere originali; il carrello principale è stato stelato e riverniciato col risanamento degli elastici di molleggio che in ragione della loro veneranda età non sono più in grado di reggere il peso del velivolo, questa funzione è ora garantita da un sistema di blocco dell'estensione degli stessi.

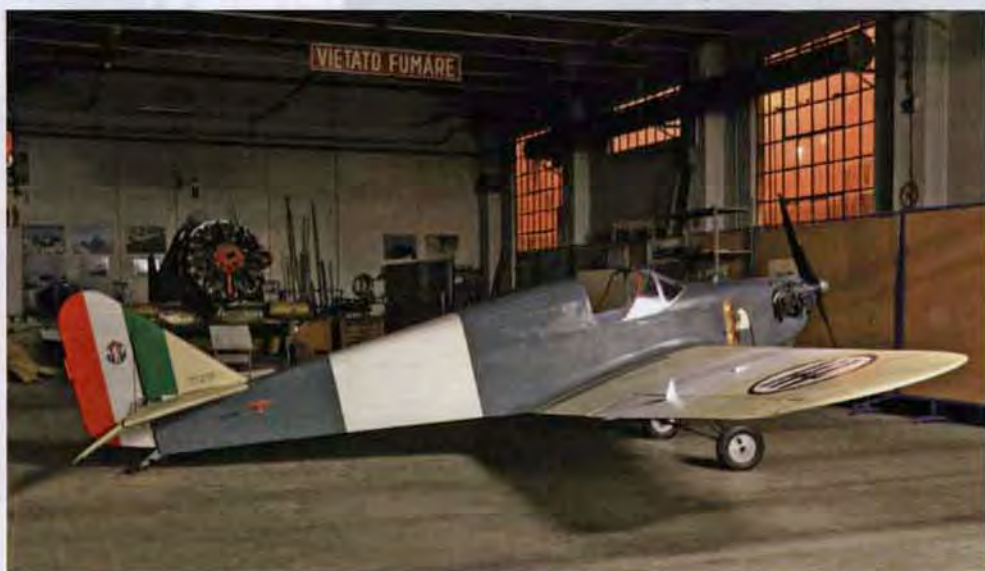
I componenti degli impennaggi erano incompleti, parzialmente telati e in mediocri condizioni, esenti comunque da marcescenze o muffe; il timone verticale è stato completamente ricostruito e telato; per fare ciò è stato realizzato un disegno al naturale ricavato da un disegno originale in scala 1/5. L'equilibratore ancora parzialmente telato, presentava nell'estrema destra alcune fratture;

re; è stato perciò stelato ricostruendo le parti mancanti sia del bordo d'attacco che dello scatoletto vero e proprio. Piano mobile ed alettoni in genere erano in mediocre stato di conservazione ad eccezione dell'alettone destro dove si sono riscontrate fratture e scollamenti della struttura.
