Torino

Restauro di un interessante Avia FL.3

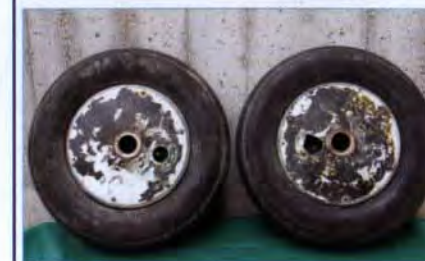
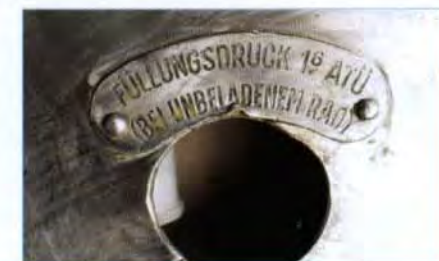
Ruote tedesche per l' FL.3

Nell'ambito dello spirito di collaborazione che esiste tra i soci, il GAVS sezione Roma ha acquistato in Germania e trasferito al GAVS sezione Torino due ruote complete e originali che contribuiranno al completamento del restauro dell' FL.3.

I copertoni sono marcati SPIGA CORDE' 23-1-1940 e i cerchioni mostrano le indicazioni di gonfiaggio in lingua tedesca: ciò non deve suscitare meraviglia, visto che dopo l' 8 settembre 1943, i tedeschi requisirono circa 250 esemplari di FL.3, oltre la metà dei quali fu poi proficuamente utilizzata nelle loro scuole di volo.
