## Il Ca.3 vola!!!

di Carlo Zorzoli

RELAZIONE sul PRIMO VOLO Ca 3R I-ZANA

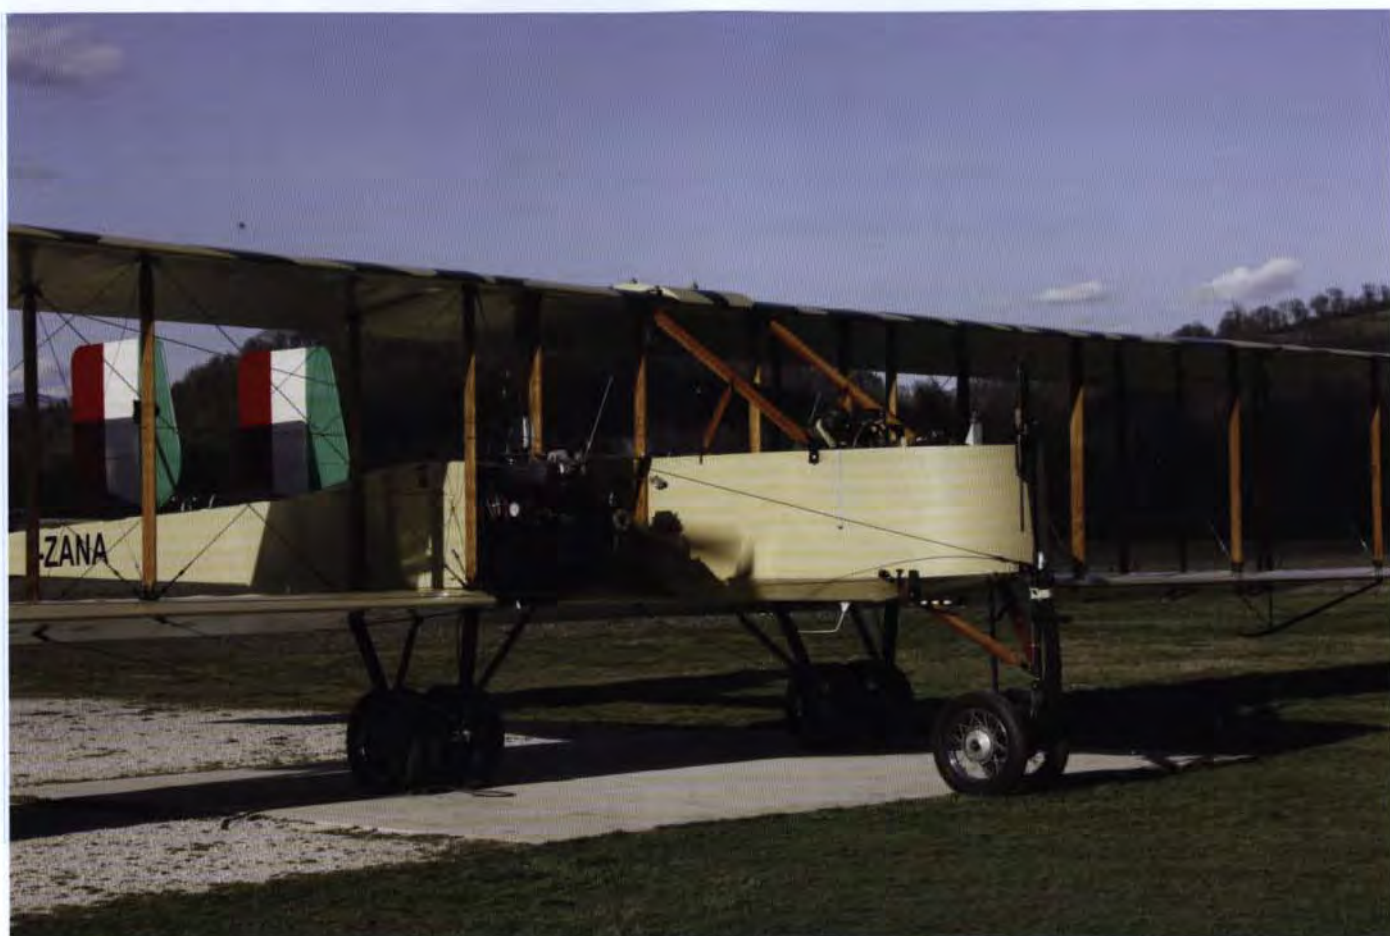
**Sopra il titolo: il Caproni Ca.3R I-ZANA inizia il rullaggio per il primo volo di collaudo.**

*Above the title: the Caproni Ca.3R I-ZANA starts taxiing for the first flight.*

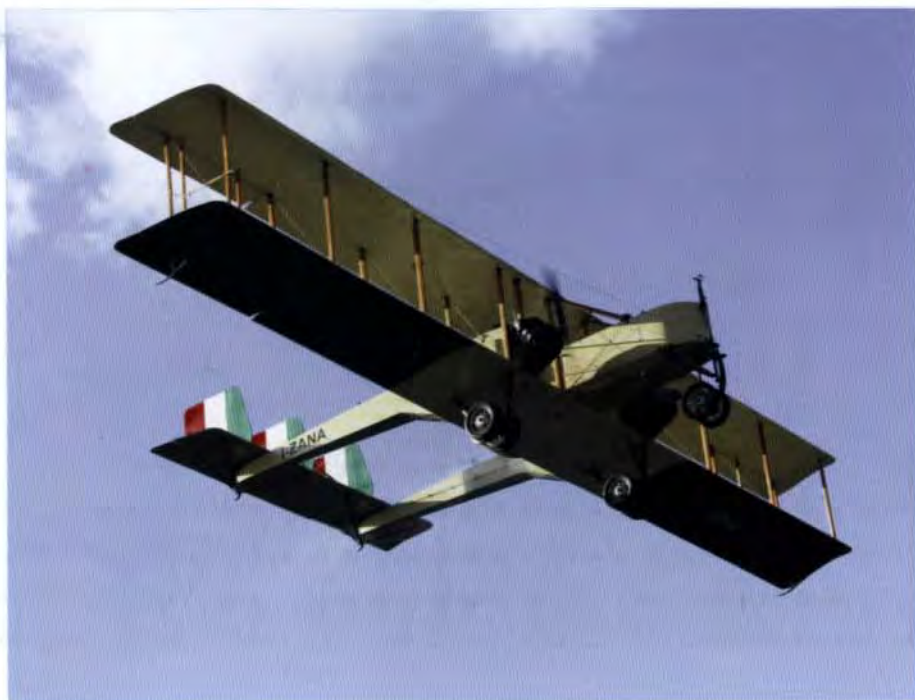
**Sopra: il Caproni in volo nel cielo di Nervesa della Battaglia (TV).**

*Above: the Caproni in flight over Nervesa della Battaglia*

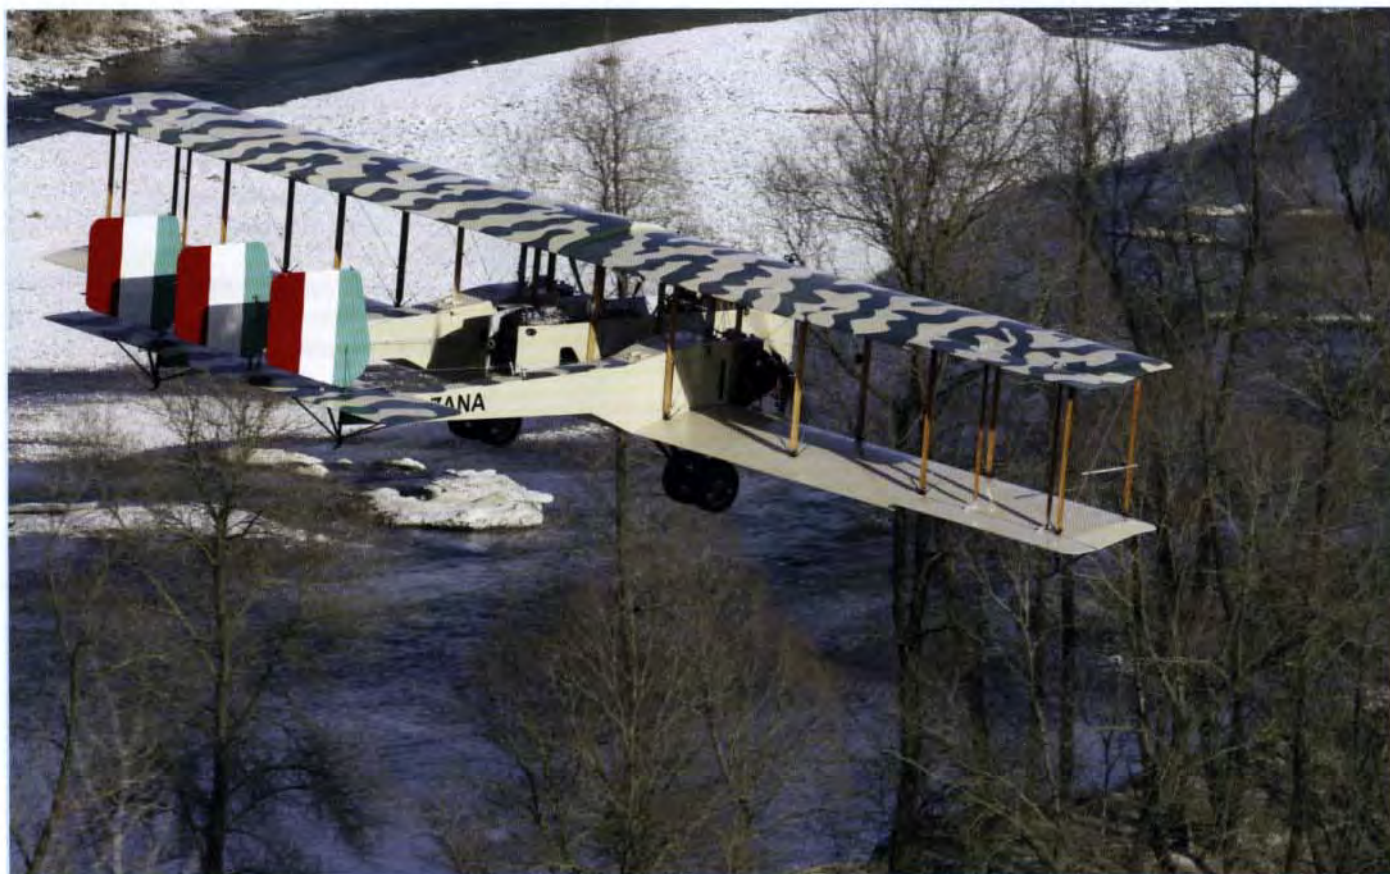
**Sotto: il Caproni Ca.3R I-ZANA in corto finale al termine del volo di collaudo a Nervesa; sullo sfondo il fiume Piave.**

*Below: the Caproni Ca.3R I-ZANA ready to land after the test flight; in the background the Piave river.*
